Vérification d'une série de manomètres sous-marins (référence 331006)

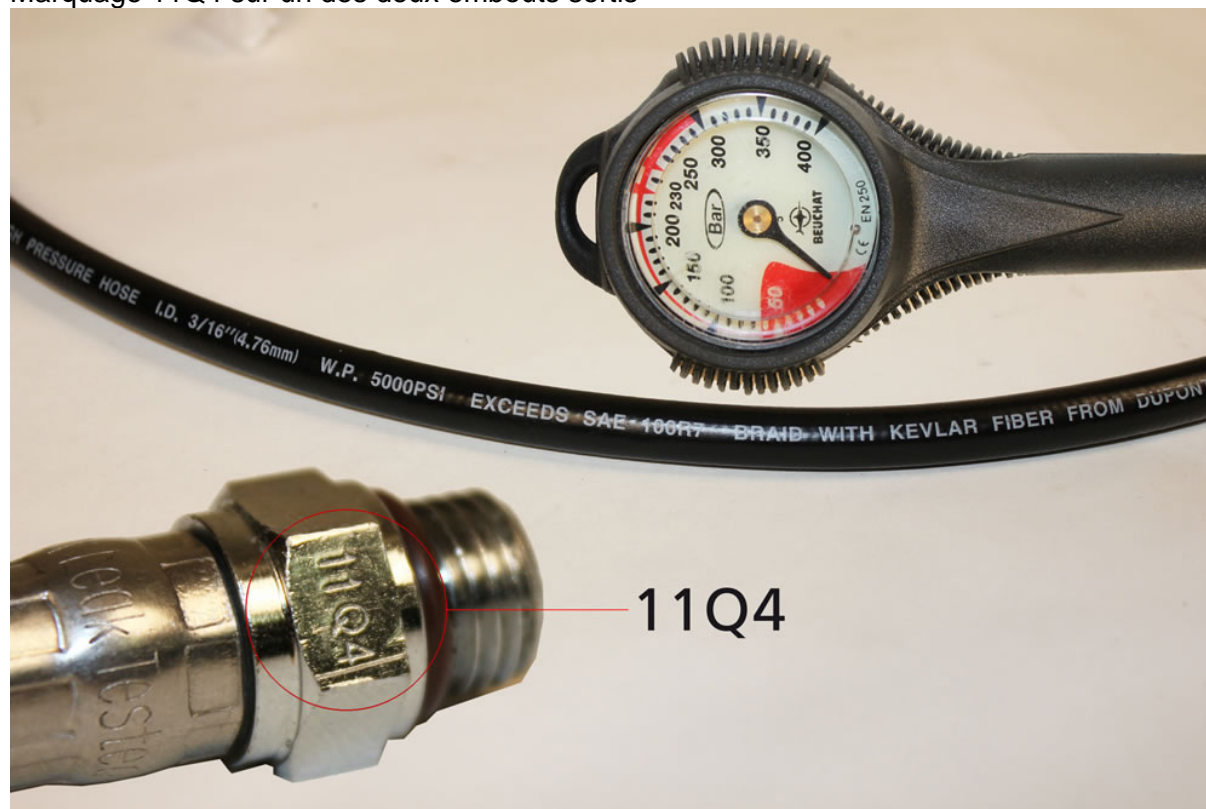
Nous avons identifié un problème de sertissage sur des flexibles de manomètres sous-marins (référence 331006) mis en circulation à partir d'octobre 2011.

Manomètres vendus à partir d'octobre 2011

Marquage 11Q4 sur un des deux embouts sertis

En conséquence, par souci de garantir une sécurité du meilleur niveau, nous demandons aux possesseurs d'un manomètre dont le flexible correspond aux critères d'identifications présentés ci-après de bien vouloir l'apporter à leur revendeur pour vérification et remplacement de la pièce concernée si nécessaire.
