Rapallo, le 25 mars 2019

**NOTIFICATION IMPORTANTE DE SÉCURITÉ!
RAPPEL INFLATEUR XR**

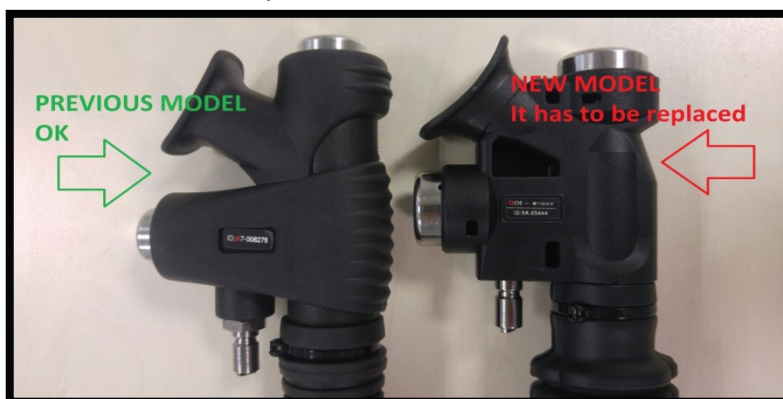
Le rappel concerne uniquement les nouveaux inflateurs XR et non le modèle précédent. Les nouveaux inflateurs peuvent être facilement identifiés, comme indiqué dans l'image ci-dessous:

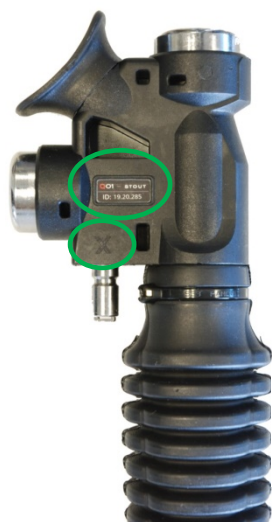
**OK**

Les inflateurs assemblés avec le couple de serrage et la colle appropriée sont marqués d'un **X** sur le corps. De plus, ils sont identifiés avec leur propre numéro de série, comme indiqué sur la photo ci-dessous. **SI LE CORPS PRÉSENTE LE X ET LE NUMÉRO À PARTIR DE 19.XX.XXX COMME SUR L'IMAGE, IL A ÉTÉ ASSEMBLÉ CORRECTEMENT ET PEUT ÊTRE UTILISÉ POUR LA PLONGÉE.** Le numéro de série de l'inflateur peut être utilisé comme identifiant supplémentaire, en particulier auprès des consommateurs finaux qui pourraient avoir des difficultés à trouver le numéro de série du produit ou qui n'ont plus l'emballage sous la main.

Tous les inflateurs concernés seront remplacés par un ensemble complet comprenant un nouvel inflateur, un tuyau annelé et un joint d'étanchéité pour le raccordement à la vessie. L'inflateur aura un X marqué sur le corps comme indiqué sur l'image ci-dessus, indiquant qu'il a été correctement assemblé.

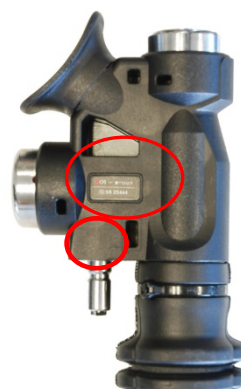
**PAS
OK**

Si le numéro de série se situe entre les numéros commençant par **8A - 02001** et allant à **8A - 07630** et qu'aucun **X** n'est gravé sur le corps de l'inflateur.

Si le **X** n'est pas gravé sur le corps et que le numéro de série est compris entre **8A - 02001** et **8A - 07630**, l'inflateur ne peut plus être utilisé et doit être remplacé immédiatement par le magasin.

Dans certaines circonstances, le bouton de purge de l'inflateur pourrait se dévisser, ce qui pourrait entraîner la perte du joint d'étanchéité au niveau de l'embout buccal. Cela risquerait d'entraîner une perte de flottabilité pouvant éventuellement entraîner un accident, c'est pourquoi Mares a décidé de lancer un rappel pour protéger les plongeurs.

Le problème apparaît parce qu'un couple de serrage insuffisant a été appliqué lors de l'assemblage de l'inflateur. Ils sont fabriqués par un fournisseur intermédiaire qui a utilisé le même principe sans aucun problème sur des centaines de milliers d'inflateurs. Le problème se limite à une petite quantité en raison d'un changement dans leur processus de production, qui a déjà été corrigé. Le problème a été résolu en appliquant un couple de serrage correct lors de l'assemblage du bouton et pour plus de sécurité, une colle spéciale est maintenant ajoutée sur le filetage.

La substitution de l'inflateur défectueux devra être effectué par un centre de service Mares LAB autorisé, qui effectuera ce service gratuitement.
